1884 Kirche vom Blitz getroffen

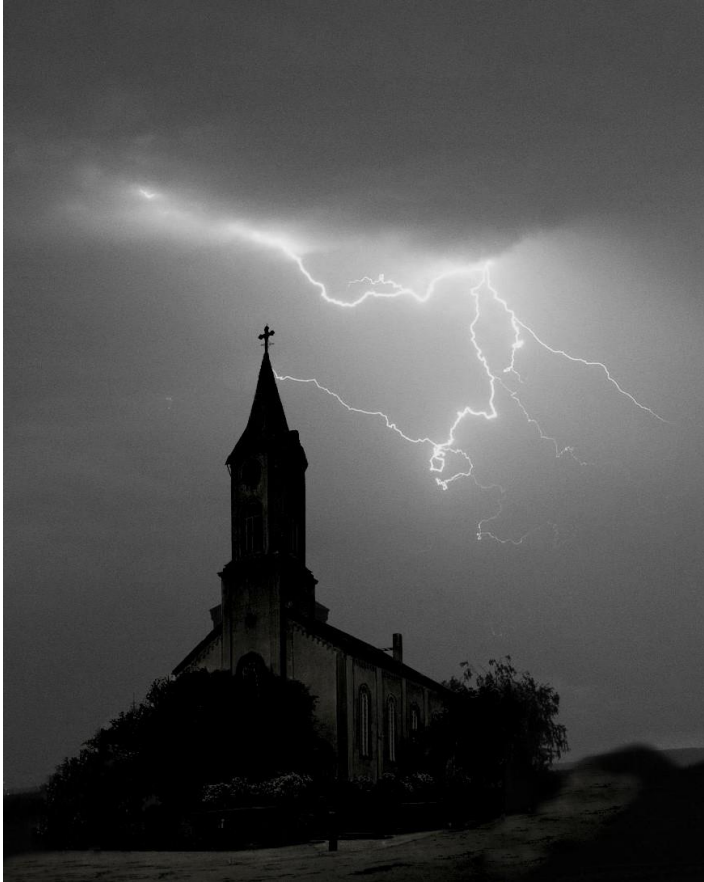
Am 14. Juli 1884 schlug der Blitz in das Kreuz der Kirche ein und beschädigte dieses, den Turm und auch die Zifferblätter der Uhr.

Da die Kirche durch einen kräftigen Regenguss im Wasser stand, verteilte sich die elektrische Ladung über die Regenrinne des Daches. Ein Strahl durchzuckte den rechten Treppenbau und sprang in das Schiff der Kirche über. Es ergriff das Dachgesims mit seinem Dachgeflecht und löste die Gipsverbindungen.

Der Schaden, der über die Brandkasse zu ersetzen war, wurde auf 1.928 Mark veranschlagt. Pfarrer Weygandt schrieb dazu:
Die Reparaturarbeiten in der Kirche werden zur Folge haben, dass auf ein paar Monate die Gottesdienste in der Schule gehalten werden müssen.
